# 明溪城关兴发矿业有限公司“12·9” 一般机械伤害事故调查报告

编制单位：明溪县政府事故调查组  
日 期：2024 年 1 月

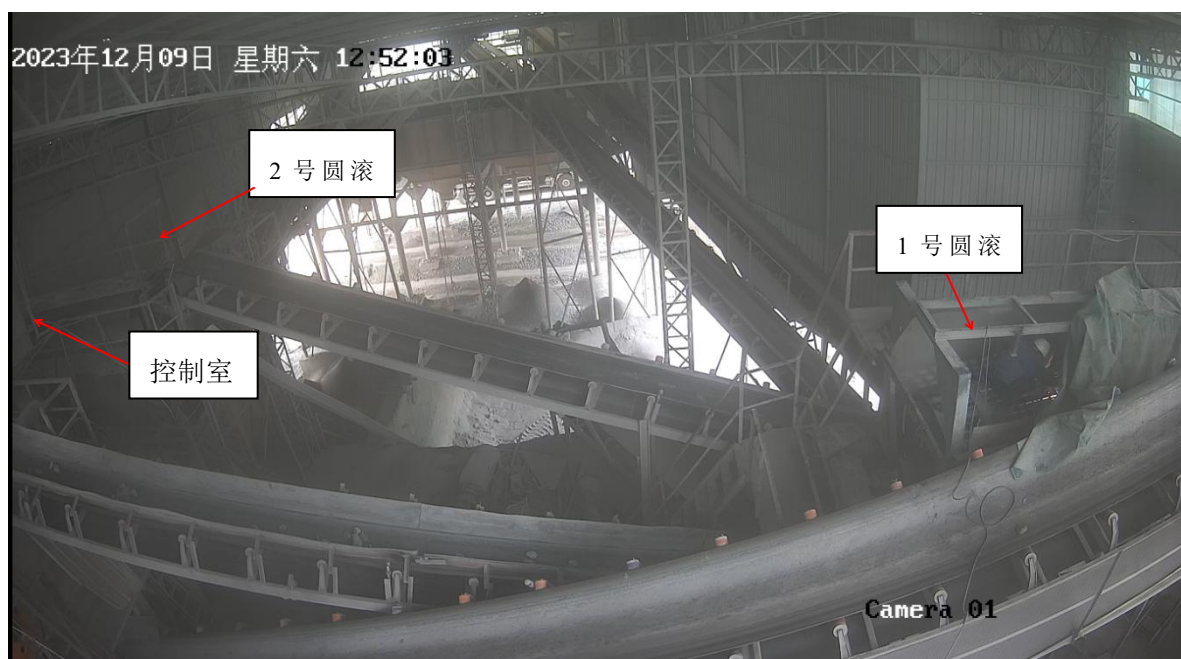
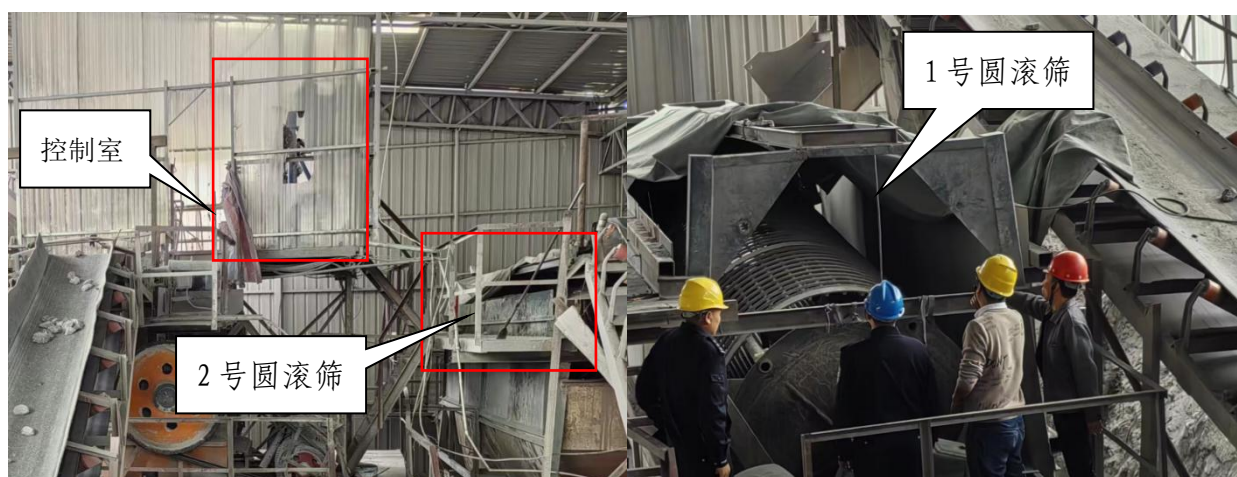
#### （六）事故现场情况

筛子清理粘土，随后准备转动 2 号圆滚筛继续清理另一面，12 时 52 分文\*\*误启动 1 号圆滚筛，将在上方焊接作业的官\*\*沿顺时针带倒，官\*\*在防护罩和圆滚筛中遭受挤压死亡。

事故的直接原因是：文\*\*误将1号圆滚筛的控制键当成2号圆滚筛启动，导致发生机械伤害事故。

事故的间接原因是：一是明溪县兴发矿业有限公司主要负责人官\*\*未认真落实企业安全生产主体责任，安全意识薄弱，违反操作规程，未在控制面板按键处悬挂禁止合闸等相关警示标识；二是对文\*\*开展安全生产教育和培训不到位，未能严格落实岗位安全责任，遵守本单位的安全生产规章制度和操作规程，引发本起事故；三是安全风险分级管控和隐患排查治理双重预防机制建设不到位，未及时消除生产安全事故隐患；

（一）明溪县兴发矿业有限公司要深刻汲取此次事故教训，进一步加强安全管理，认真落实以下措施：一是要进一步加强对从业人员的安全教育培训，建立完善岗位安全生产操作规程，督促从业人员严格遵守岗位安全操作规程；二是要加强主要负责人及安全管理人员知识培训，提升自身的管理能力，及时消除事故隐患；三是要进一步做好厂区安全生产较大危险因素辨识与管控工作，对厂内可能存在的危险部位和环节进行再辨识，制定并落实各项防范措施。
