建设项目环境影响报告表

项目名称：明溪县三钢矿业有限责任公司叶厝坑矿区水泥用灰岩矿改扩建项目。

建设单位（盖章）：明溪县三钢矿业有限责任公司。

编制日期：2026年6月。

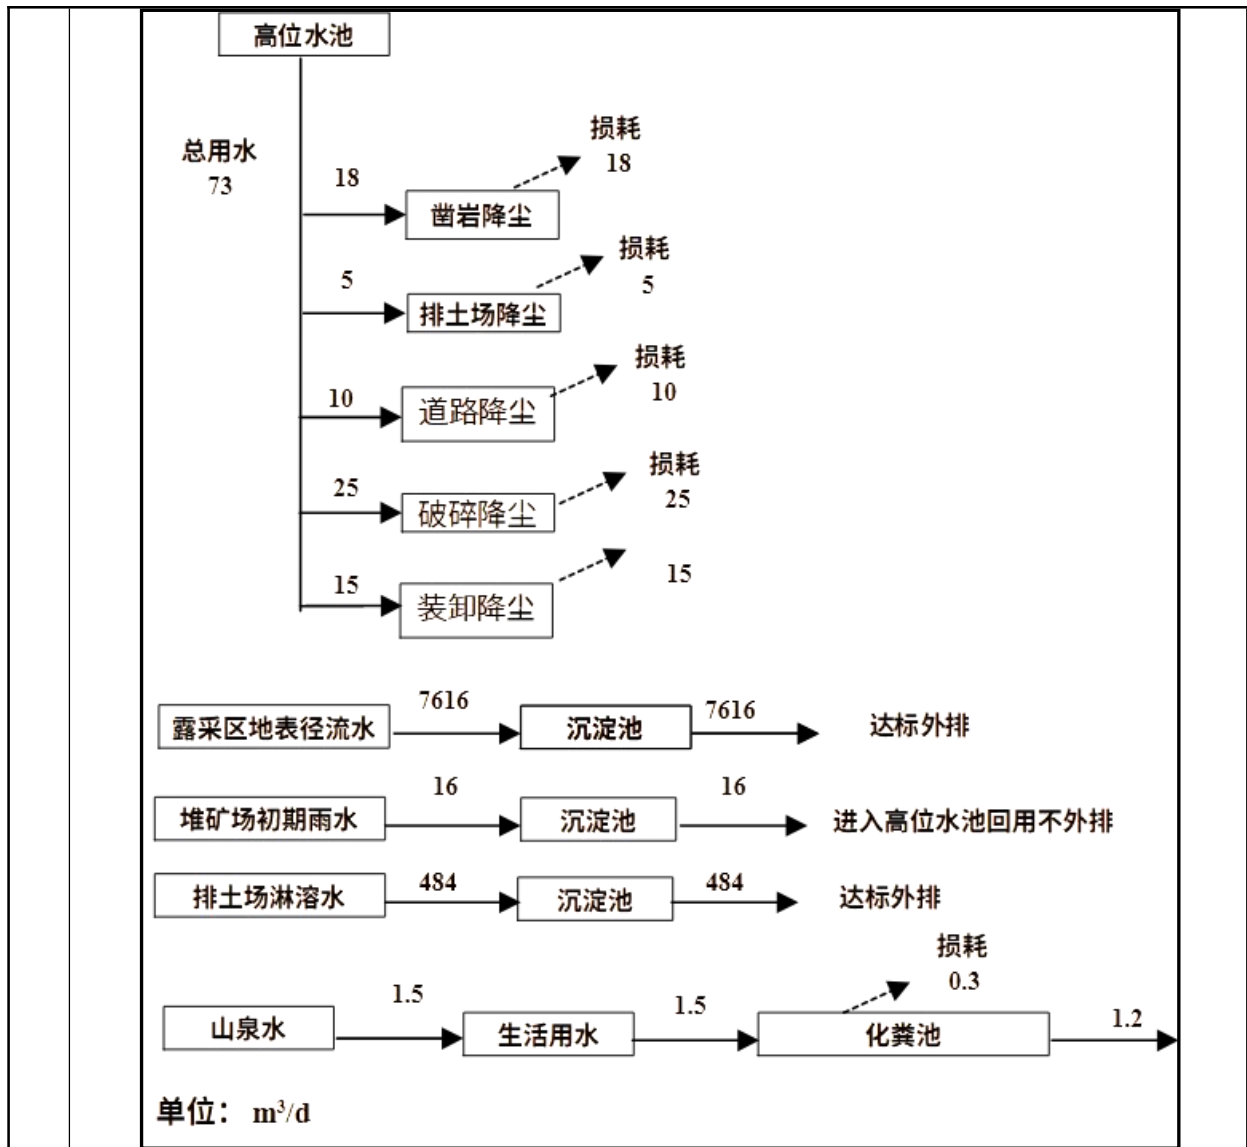
图 2.2-1 水平衡

扩建项目的总用水量约 $74.5\text{m}^3/\text{d}$, 其中生活用水量约 $1.5\text{m}^3/\text{d}$, 生产用水量约 $73\text{m}^3/\text{d}$, 扩建项目的水平衡见图 2.2-1。
